## Fissure du boîtier de culasse au fusil d'assaut 57 (fass 57)

DE KATRIN STUCKI, CHEFFE DU TIR HORS SERVICE

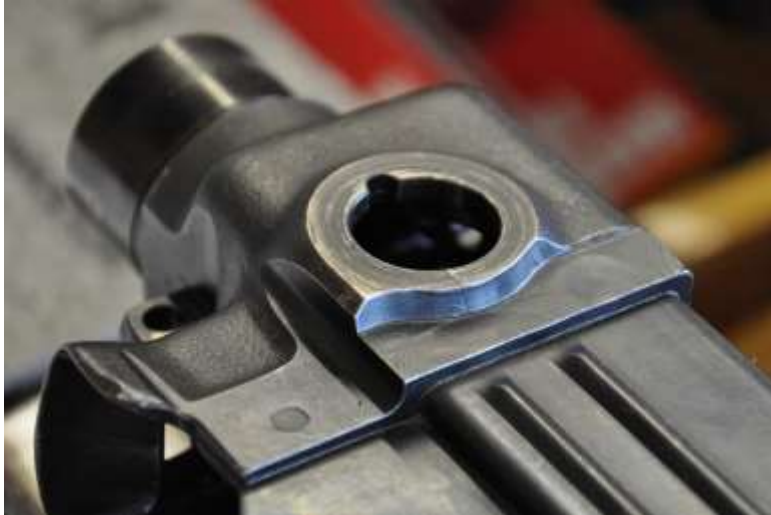
Ces dernières années, on a constaté l'apparition répétée de fissures au boîtier de culasse, au niveau des perçages maintenant les butées des galets de verrouillage de la culasse. Rien qu'à la Fête fédérale de tir pour vétérans à Frauenfeld, en 2014, quelque 40 fass 57 ne passèrent pas le contrôle d'armes pour cette raison. Ceci, ainsi que l'information d'une société de tir de Suisse à l'étranger, confrontée à la même problématique, a incité la division du tir hors service à mandaté armasuisse, pour effectuer un essai. Il convenait de vérifier, de manière précise, ce qui se passerait en continuant à tirer avec des armes déjà affectées par ces fissures. Lors de cet essai, plusieurs fass 57 présentant des fissures, furent testés avec des cartouches surchargées.

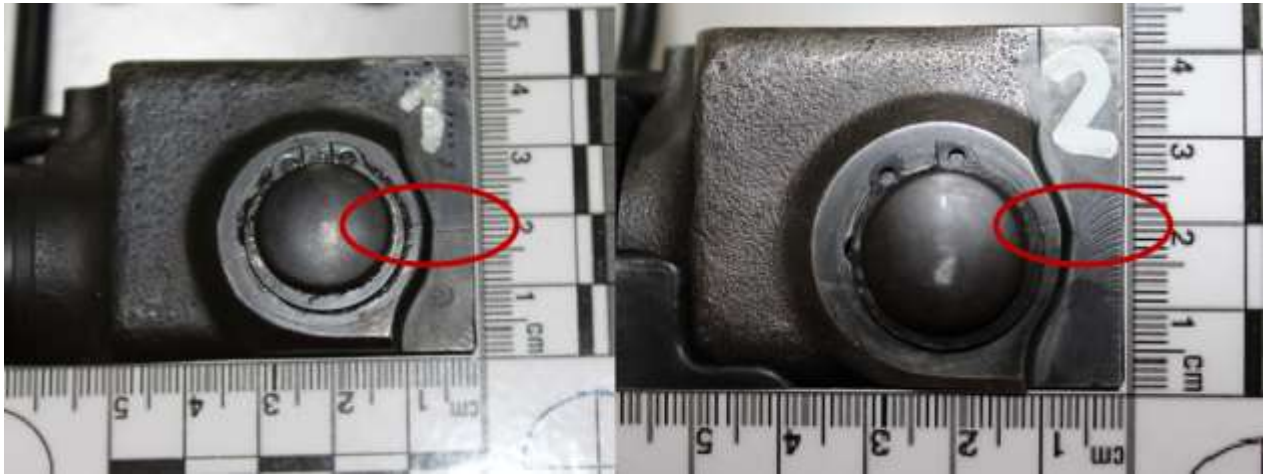
Photo1: Fissure de part en part

Photo 2: Début de fissure

- Il convient de rendre attentif les tireurs et les armuriers à cette problématique, et les sensibiliser à la situation;
- Les armes présentant des fissures apparentes au boîtier de culasse seront refusées aux contrôles d'armes ;
- Les armes présentant des fissures apparentes au boîtier de culasse doivent être détruites, ou réparées, par le remplacement du boîtier de culasse.
